TUGAS AKHIR - TF 141581

**RANCANG BANGUN SISTEM DETEKSI LUBANG
JALAN BERBASIS *DIGITAL IMAGE CORRELATION*
DENGAN MENGGUNAKAN SENSOR KINECT**

**DEPARTEMEN TEKNIK FISIKA
Fakultas Teknologi Industri
Institut Teknologi Sepuluh Nopember
Surabaya
2018**

***DESIGN OF POTHOLE DETECTION SYSTEM
BASED ON DIGITAL IMAGE CORRELATION
USING KINECT SENSOR***

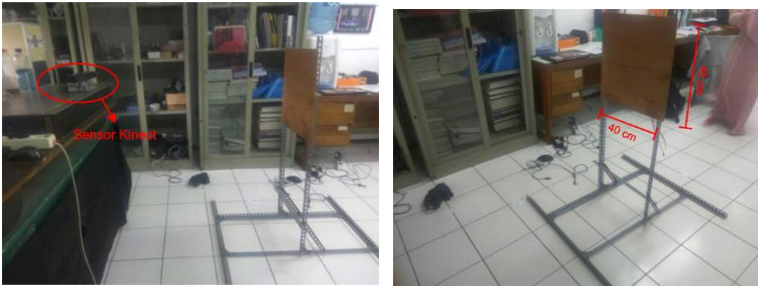
(a). *Set-up* tampak samping

(b). Ukuran plat

Pembuatan perangkat keras meliputi pembuatan sistem untuk kebutuhan karakterisasi, validasi, dan perangkat keras sistem yang dilakukan untuk pengambilan data lubang di jalan.

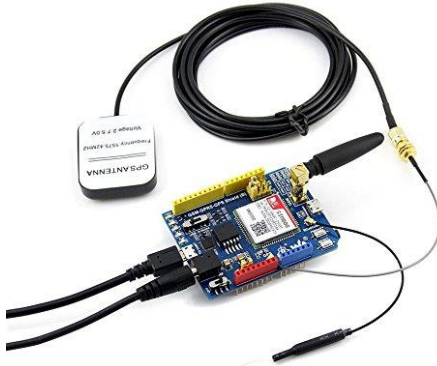
Gambar. GSM/GPRS/GPS Shield (B), Arduino Shield Based on SIM808

- Receiver type
 - 22 tracking channels
 - 66 acquisition channels
 - GPS L1 C/A code
- Sensitivity
 - Tracking: -165 dBm
 - Cold starts : -148 dBm
- Time-To-First-Fix
 - Cold starts : 30s (typ.)
 - Hot starts : $< 1\text{ s}$
 - Warm starts: 28s
- Accuracy
 - Horizontal position : $< 2.5\text{ m CEP}$
